## Romanička crkva sv. Nikole kod Baške na otoku Krku

Arhitektonska istraživanja

## The Romanesque Church of St Nicholas near Baška on the Island of Krk

Architectural Research

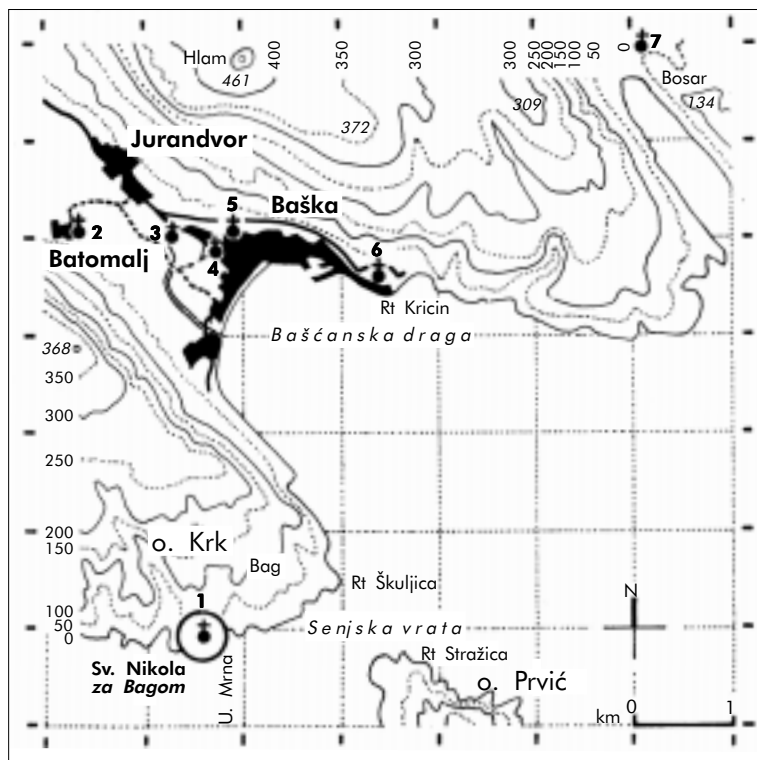
**SL. 1.** Topografski položaj crkve sv. Nikole *za Bagom* i razmještaj drugih bašćanskih crkava posvećenih istom svecu

**FG. 1.** Topographical site of the church of St Nicholas *"za Bagom"* and the sites of the other churches of St Nicholas around Baška

1. Sv. Nikola *za Bagom*
2. Sv. Nikola u Batomalju
3. Sv. Nikola (?) na Mireh
4. Sv. Nikola ("malteški")
5. Sv. Nikola na Gorici
6. Sv. Nikola (?) na Kricinu
7. Sv. Nikola na Bosaru

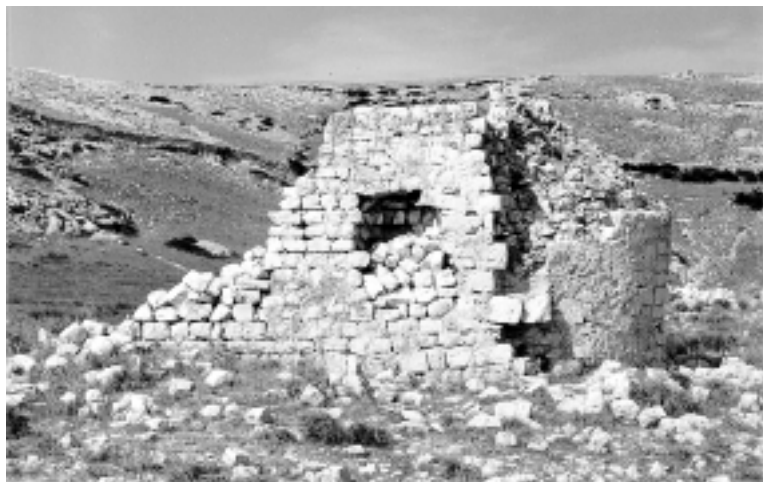
### SL. 3. Ostaci crkve sv. Nikole, pogled na južno pročelje

FG. 3. Remains of the church of St Nicholas, view of the south facade

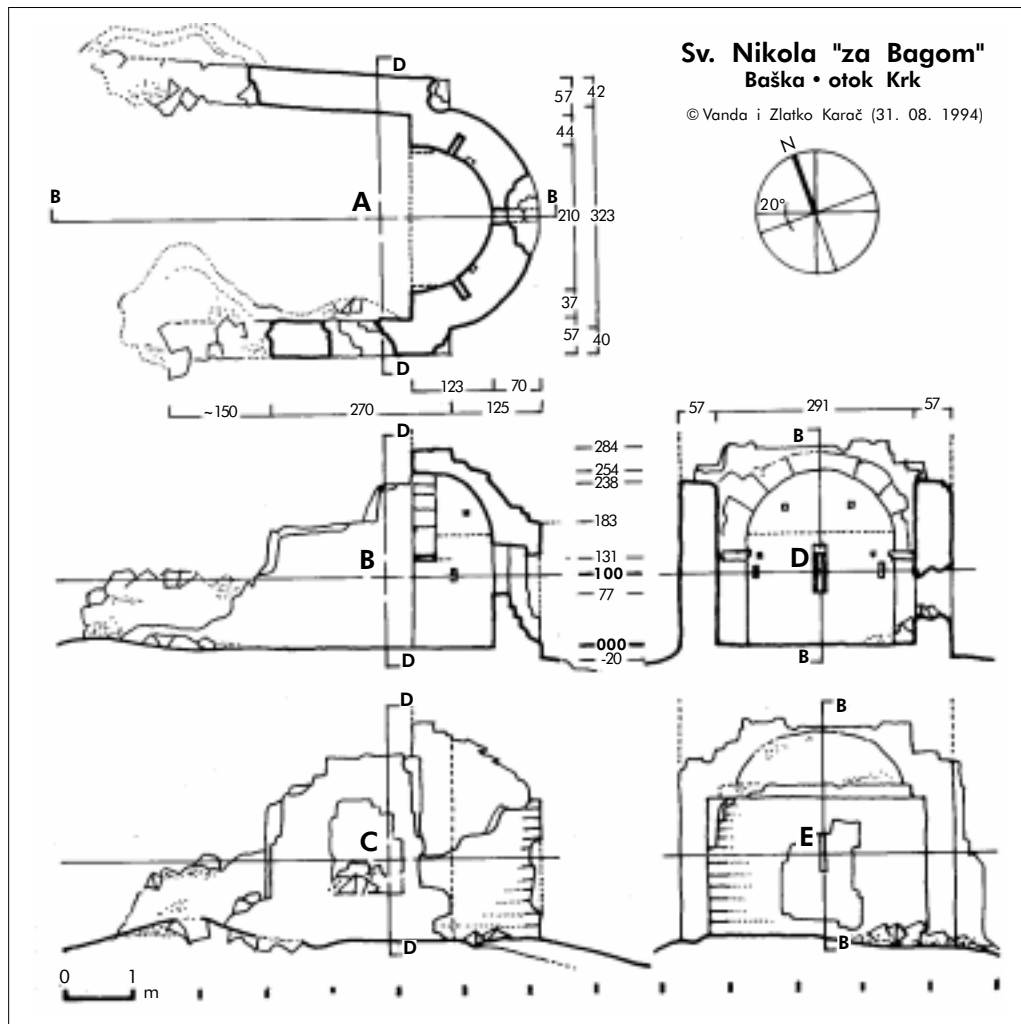
**SL. 4.** Arhitektonska snimka crkve sv. Nikole: A - tlocrt, B - uzdužni presjek, C - pogled na južno pročelje, D - poprečni presjek, E - pogled na istočno pročelje

**FIG. 4.** Architectural drawing of the church of St Nicholas: A - ground plan, B - longitudinal section, C - view of the south facade, D - cross section, E - view of the east facade

Bašćanska crkva sv. Nikole po svojim tipološkim odrednicama pripada skupini jednostavnih jednobrodnih romaničkih crkava s polukružnom svodnom apsidom i ravnim nerasčlanjenim zidovima, bez tragova svodenja broda.<sup>16</sup> Dobro je orijentirana, svetištem prema istoku, uz nagib uzdužne osi od 15 stupnjeva u smjeru SZ-JI. Građevina je unatoč svojoj impresivnoj impostaciji u pejzažu relativno malih dimenzija i posve je sumjerljiva drugim bašćanskim crkvama iste skupine. Vanjska je širina lađe 415 cm, dok njezinu punu dužinu i točne proporcijske odnose nije moguće utvrditi zbog posve razorenoga zapadnog dijela.<sup>17</sup> Rustikalna apsidna konha (unutarnje širine niže od 210 cm) malo je dublja od polukruga (sl. 4).

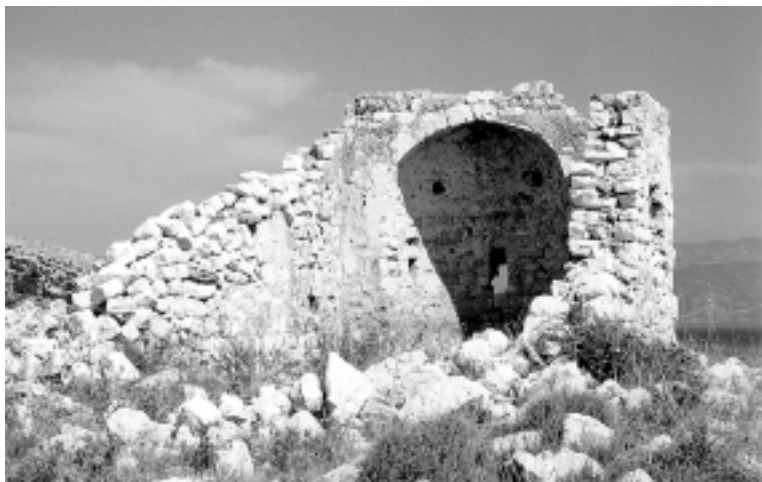
**SL. 5.** Crkva sv. Nikole, pogled u unutrašnjost svetišta s tragovima prozora i kotvenih rupa za ugradbu oltarne pregrade

**FG. 5.** Church of St Nicholas, the presbytery interior with traces of the window and holes that used to hold the chancel screen

S unutrašnje strane svetišta, na visini od 100 cm, postoje dvije pravilne četverokutne niše (dimenzija 12x18 cm), simetrično smještene u odnosu prema uzdužnoj osi crkve, a sežu do polovice debljine zida (sl. 5). Na tim se mjestima često javljaju kustodije, no zbog malih dimenzija niše vjerojatno je riječ o kotvenim otvorima u koje se ugrađivala oltarna pregrada.

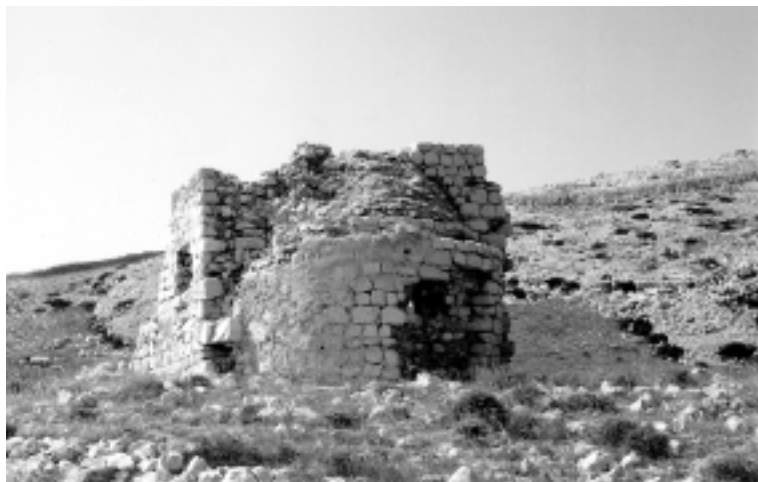
**SL. 6.** Crkva sv. Nikole, pogled na istočno pročelje s apsidom

**FG. 6.** Church of St Nicholas, view of the east facade with the apse

Apsidna konha u čvrstom je prevezu sa zidovima lađe, pa se iz sačuvanih ostataka može zaključiti da su svi postojeći dijelovi crkve izgrađeni u istoj fazi. Iznad svetišta je u cijelosti sačuvana masivna svodna kalota (sl. 5) na čijoj se vanjskoj strani razaznaje debeli sloj morta iz kojega na nekim mjestima još strše ulomci pločastog kamena, vjerojatno tragovi prvotnog pokrova škrlama (sl. 6).

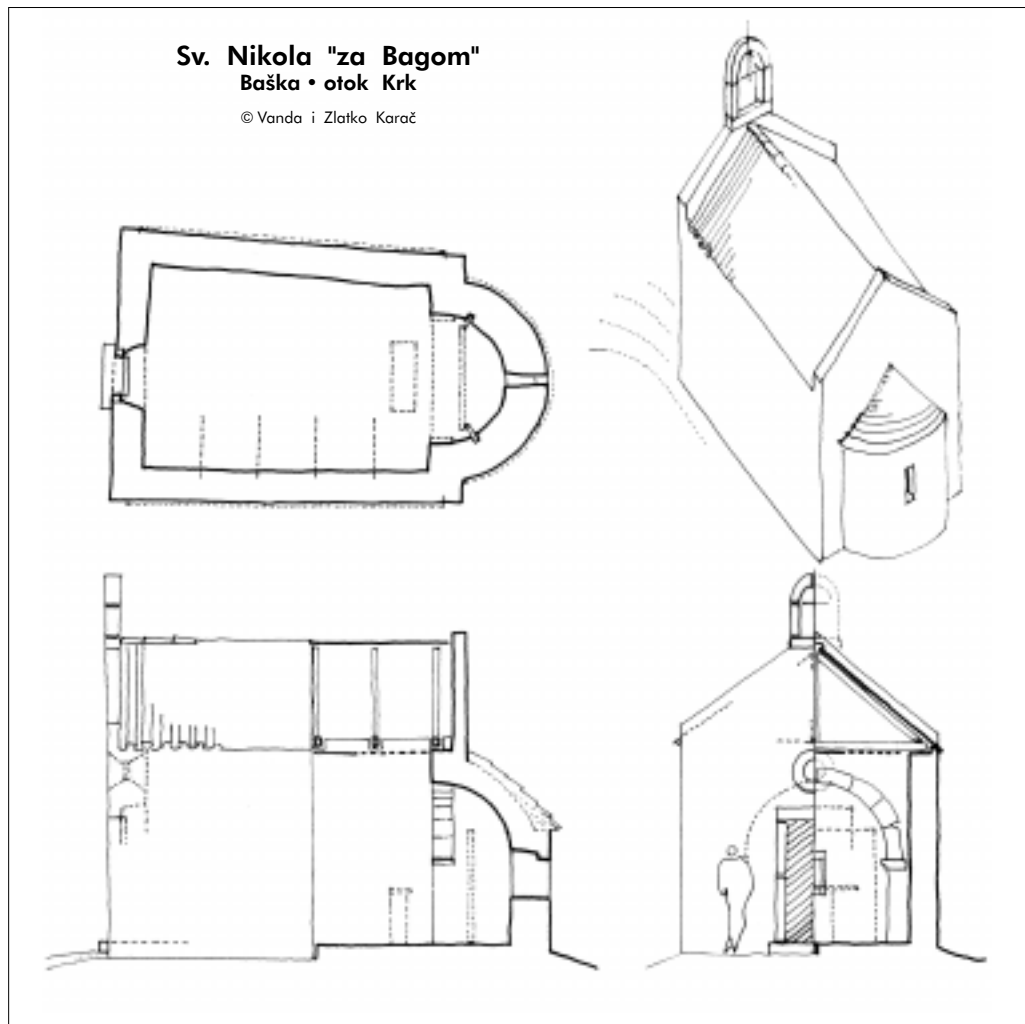
**SL. 7. Idealna rekonstrukcija prvotnog izgleda crkve sv. Nikole**

**FG. 7.** Ideal reconstruction of the original appearance of the Church of St. Nicholas

Po svojim arhitektonskim osobitostima crkva sv. Nikole jednostavna je romanička građevina koja se tlocrtnim i prostornim obilježjima uklapa u široko rasprostranjenu tipološku skupinu sjevernojadranskih jednobrodnih crkava s polukružnom svođenom apsidom i četverokutnom zdepastom lađom, najčešće natkrivenom tabulatom.<sup>31</sup> Prema dimenzijama sačuvanih dijelova crkve, načinu gradnje i drugim analiziranim karakteristikama utvrđeno je da je gotovo istovjetna drugim baščanskim crkvicama iz razdoblja romanike (npr. *Sv. Kristoforu*, *Sv. Eufemiji*, *Sv. Mariji Magdaleni*, *Sv. Marku*, *Sv. Tomi* ...), pa je očito da je nastala u istom radioničkom krugu lokalnih graditelja koji su u kvarnerskim ruralnim prostorima tijekom nekoliko stoljeća (od kraja 11. do potkraj 14. st.) širili gotovo neizmijenjeni predložak pučke romaničke crkvice (vidi idealnu rekonstrukciju na sl. 7).

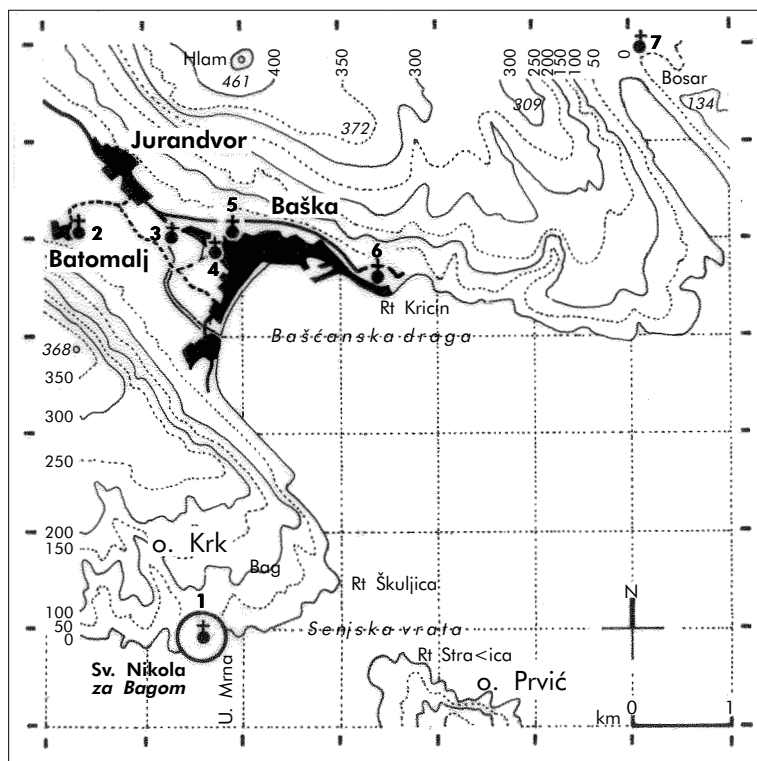
**SL. 1.** Topografski položaj crkve sv. Nikole za Bagom i razmještaj drugih bašćanskih crkava posvećenih istom svecu

**FG. 1.** Topographical site of the church of St Nicholas "za Bagom" and the sites of the other churches of St Nicholas around Baška

1. Sv. Nikola za Bagom
2. Sv. Nikola u Batomlju
3. Sv. Nikola (?) na Mireh
4. Sv. Nikola ("malteški")
5. Sv. Nikola na Gorici
6. Sv. Nikola (?) na Kričinu
7. Sv. Nikola na Bosaru
